Langzeit-Projekt

Das Motto: Eile mit Weile, die Restaurierung: ein 10-Jahres-Plan, die Maschine: eine seltene Hecker V200

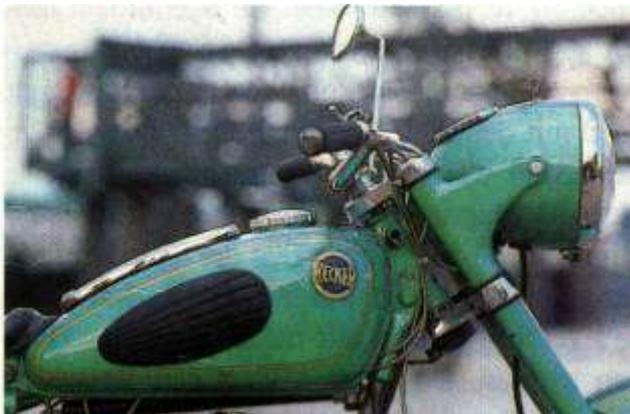
Der Tank stammt von der Ersatzmaschine. Dass er ein wenig vom Original abweicht, merkt niemand.

Das kleinere Übel war dann, dass der Tank der Ersatzmaschine eine andere Form als der Originaltank hatte,

Embleme und Beschriftung waren zum Teil nur noch andeutungsweise vorhanden, wodurch dieser nicht als Schablone für die Linierung erhalten konnte. Unserem Lackierer blieb nichts anderes übrig, als den Verlauf der Linierung entsprechend nachzuempfinden. Was ihm sehr gut gelang!

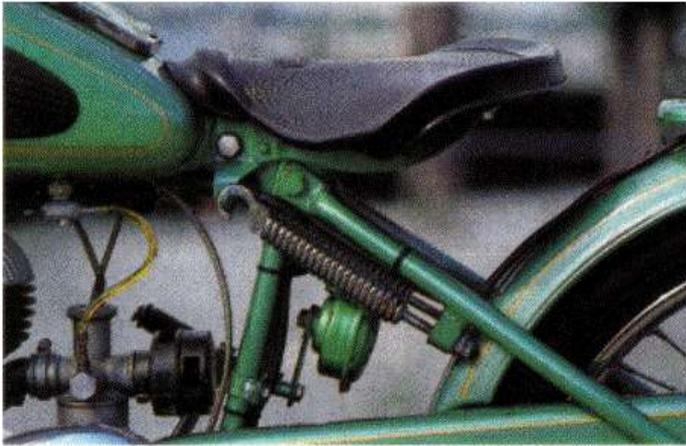
Obwohl über vierzig Jahre alt, war der Sattel im Gegensatz zum "Restgummi" noch brauchbar.

Rechtzeitig zum Zusammenbau kam das Päckchen mit den neuen Gummiteilen. Denn einzig der Sattel war in einem guten Zustand gewesen; die Magura-Gummigriffe, die Fußrastengummis und die Faltenbälge der Teleskopfederung mussten ersetzt werden. Die Felgen waren neu verchromt und mit neuen Speichen versehen worden. Da die Reifen keinen Verschleiß oder poröse Stellen zeigten, kamen sie nach über 40 Jahren wieder zum Einsatz.

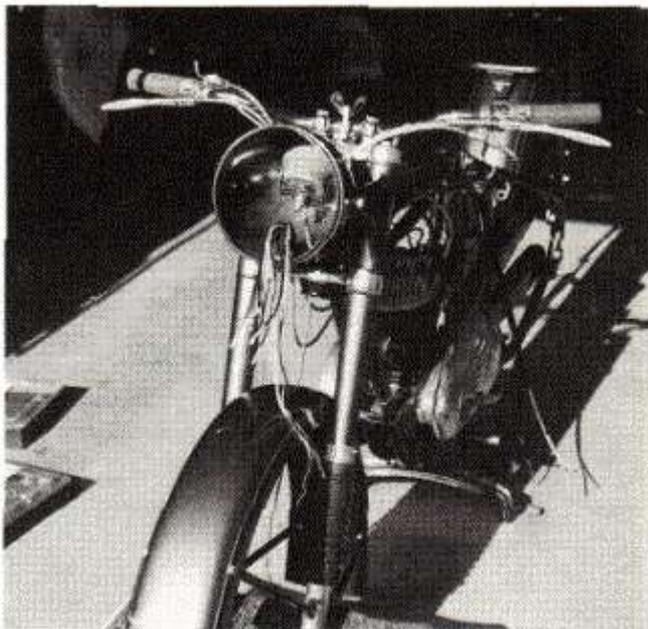
Als der neue Kabelbaum verlegt wurde, standen die Arbeiten kurz vor ihrem Abschluss.

Nun war es an der Zeit, sich der Elektrik zuzuwenden. Der ursprüngliche Kabelbaum zerbröselte mir unter den Händen, und die meisten Adern waren durch Kurzschlüsse dahingerafft worden. Einige Änderungen flossen gleich in den Bau des Kabelbaums mit ein. So beschlossen mein "Chef" und ich, die Maschine auf Batteriezündung umzubauen, da sich eine kleine Sechs-Volt-Trabbi-Zündspule unsichtbar unter dem Tank am Rahmen montieren ließ.

Da die Hecker wenige elektrische Verbraucher besitzt, ist der Kabelbaum recht unkompliziert. Es wurde Isolationsrohr in verschiedenen Stärken beschafft, in das ich die Adern mittels Zugdraht einzog: An die Verlegestelle anhalten und mit 20 Zentimeter Übermaß abschneiden passt immer haargenau. Die Seilzüge und ihre Hüllen wurden nur gereinigt, geschmiert und kehrten dann wieder an ihren alten Platz zurück. In der Zwischenzeit komplettierte mein Vater den Motor. Den Kupplungsdeckel mit der Villiers-Schwinge hatte er poliert, den Zylinder mattschwarz lackiert und den Zylinderkopf glasperlgestrahlt. Mit vereinten Kräften hoben wir das nunmehr schmucke Triebwerk in den Rahmen. Der Vergaser bedurfte lediglich einer Grundreinigung.

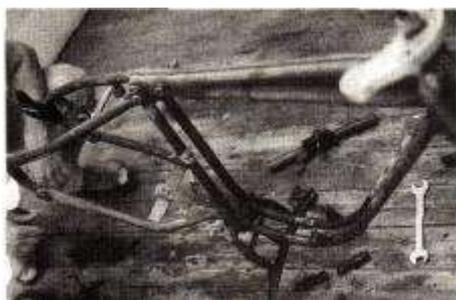
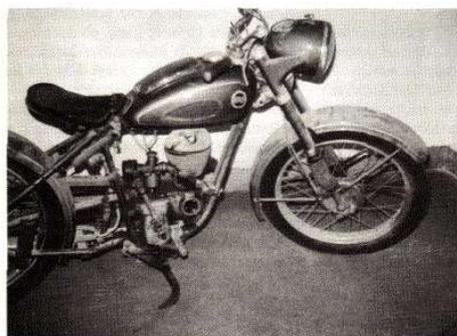
Rahmen und Bleche hatten dem Zahn der Zeit recht gut widerstanden , keine Rostlöcher!

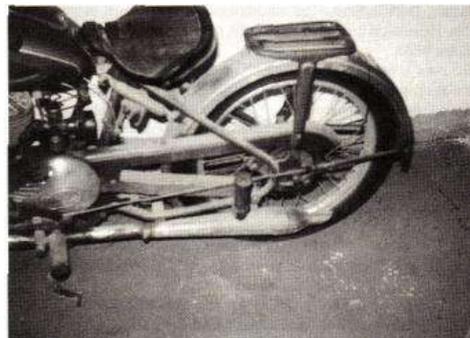
Ehe die Hecker auf Jahre im Heizungskeller verschwand, stand noch die Bestandsaufnahme an: Schwunglichtmagnet und Schalthebel fehlten.

Zwar war die Maschine sehr verdeckt, aber doch so gut erhalten, dass sich alle Einzelheiten noch erkennen ließen - auch die Linierung.

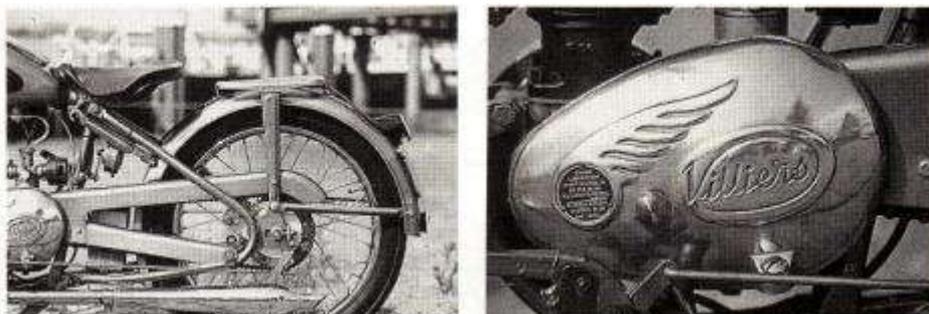
Nur ein Jahr ' später, nämlich 1951, baute Hecker bereits eine Hinterradfederung bei der V200 ein.

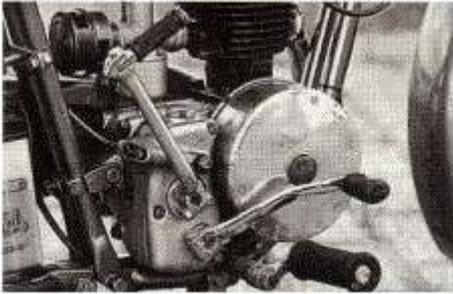
Bei vergleichbaren deutschen Triebwerken eine Seltenheit: das externe, angeflanschte Getriebe.

Die Zweitaktmotoren aus England mussten nach kurzer Zeit den Produkten von JLO weichen.
